仙台城本丸跡石垣の背面構造と変遷

我 妻 仁

1. はじめに

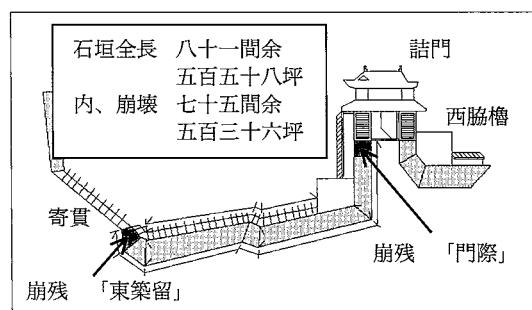
寛文8（1668）年7月21日の地震における石垣の被害状況は、『肯山公治家記録』の中に比較的詳しく状況が記され、地震直後に書かれた「本丸石垣破損観」（註16）には石垣の崩落範囲が明瞭に示されている。それによると、現在修復が行われている本丸北面石垣（約2,700m²）の約9割の面積が大きく

寛文地震石垣崩壊範囲

崩落したことが読み取れる。また、西脇櫓より西側の石垣も大きく変形し「少しの地震でも崩れる」状況が記されており、崩れ残った石垣も崩落寸前であったと考えられる。寛文地震における石垣の被害位置は、正保地震とは逆に本丸詰門より東側（現在修復中の石垣）に集中しており、西門・御掛作・中門（寅門）等の石垣にも被害の記載があることから、全体としての被害規模は前回の正保地震をはるかに上回る、甚大なものであったと考えられる。

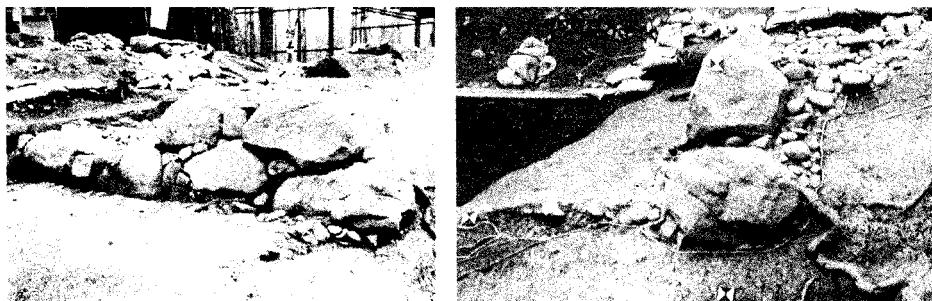
み」の石垣が長さ約4.3mにわたって（6石二段分）検出された。石材の形状は、控え（長軸）が短く横長で大形の橢円形のものが使用され、石材の配石には、石を横使いする特徴が見られる。石材と石材の隙間には、面取りした詰石が間詰され、石垣の上段と下段の接觸面には、上に乗せる石材を安定させるために打ち欠いたと考えられる痕跡が確認された。上段の石材上部にこうした痕跡が確認されたことにより、石積みは三段以上あったと考えられる。この石垣は切土された急斜面の上部に設けられた幅約1.5mの平場に構築されており、勾配が約80度と急であることなどから、比較的低い石垣であったと推定される。

【裏込層】 石垣の裏込石は円礫（河原石）で、直径20cm程度の比較的大きなものを使用している。また、石垣の根石（石垣最下段の石材）の直下には、直径5cm程度の小形の円礫が敷きつめられており、円礫はその位置・用途によって使い分けられている。

詰門付近検出のⅠ期石垣

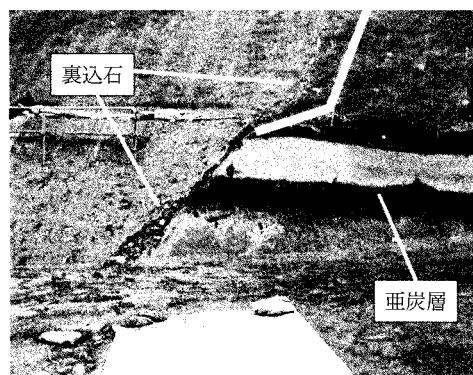
地山段切り断面

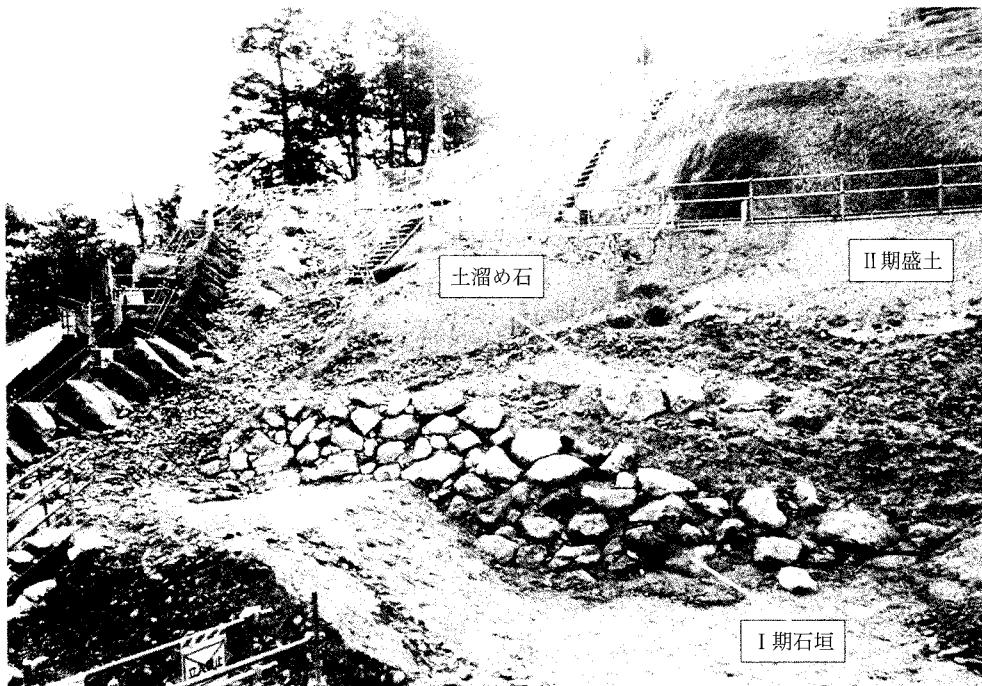
【石積み】 本丸北東部では、現在までのところ長さ約22m、高さ約4mにわたりⅠ期石垣が検出されている。石材には矢穴痕跡や、刻印が確認され、石材の割り面を石垣の正面に据えている石材も見られる。石材の表面には若干の整形加工と考えられる痕跡も確認された。石垣の勾配は約48度で、築城当時の石垣がⅡ・Ⅲ期石垣と異なり、非常に緩やかな勾配を持っていたことが、この位置から検出された石垣によって明らかになった。Ⅰ期石垣の構築時に行われた切土の勾配は約48～50度前後で、石垣の勾配とほぼ一致している。石積み工事に先行して行われた斜面の切土は、法面に約1.5m程の平場

を高さ約5m毎に設けて、段状に掘削されている。上段および下段の斜面には石垣の裏込石が残存しているのが確認され、このことからⅠ期石垣が途中に小段を設ける「段石垣」であったことが明かになった。検出されたⅠ期石垣の勾配から推定した石垣北東角の天端は、現存石垣角の天端から約17m内側に位置すると推定される。

本丸北東部検出のⅠ期石垣

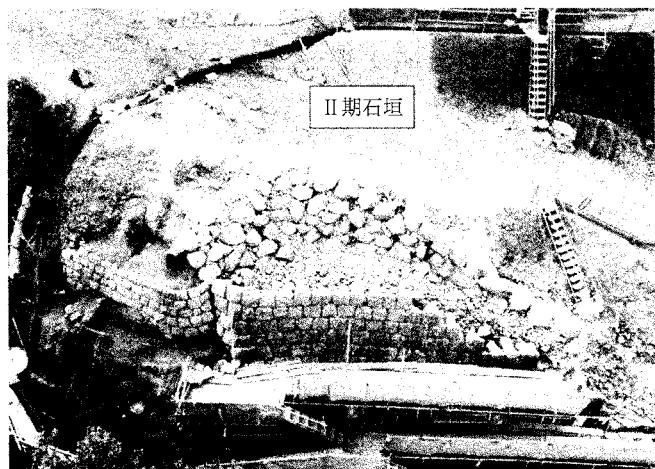
【石積み】本丸東部のIII期石垣背面から、地震によって崩れ残った石垣の一部が現在までのところ長さ約14m以上にわたって検出されている。石垣は、自然石を使用した「野面積み」で、石材と石材の間にはI期石垣同様、面取りした詰石が入る。石垣の表面は、自然面にノミによる加工を施した石材や粗割りした面を表面に据えている石材などが混在している。ノミ加工は、石材の右上から左下にむけてノミによって彫られたスグレ状の面整形と、表面の凹凸を整えるための調整加工とに大別される。石材の配列は、横目地の通りが明瞭に見られない「乱層積み」（註20）で、石材はI期石垣に比べ、表面は小ぶりであるが、縦に長い（控えを持った）形状を呈しており、I期石垣が石材を横使いするのに対し、このII期石垣は縦使いする特徴がみられる。II期石垣の勾配は約60度で、石材の控えを長く用いることによって石垣の勾配を急角度に積むことが可能になったと考えられる。

II期石垣遠景

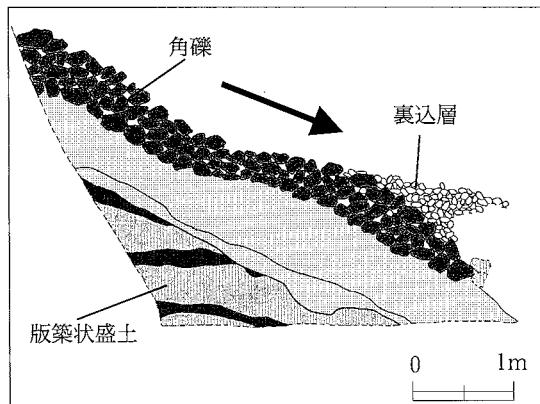
【排水施設】II期石垣の盛土中から角礫（割り石）を敷き詰めた排水施設が検出された。この排水施設は、幅約2～4m、長さ6m以上で、盛土中に埋設されたと考えられる。この排水施設は、II期石垣の裏込石層に約25度の傾斜角度で連結しており、盛土の嵩上げ作業と並行しながら石垣の背面に埋設され、盛土に浸透した雨水を石垣の裏込層へと排水させる役割を担っていたと考えられる。盛土中に埋設された排水施設が、大規模かつ構造的に確認された例は全国的にも類例が少ない。検出されたII期石垣の排水施設は、III期石垣の工事の際に破壊されずに残され、しかもIII期石垣（現存）の中で再利用され機能している点で注目される。

排水施設断面図

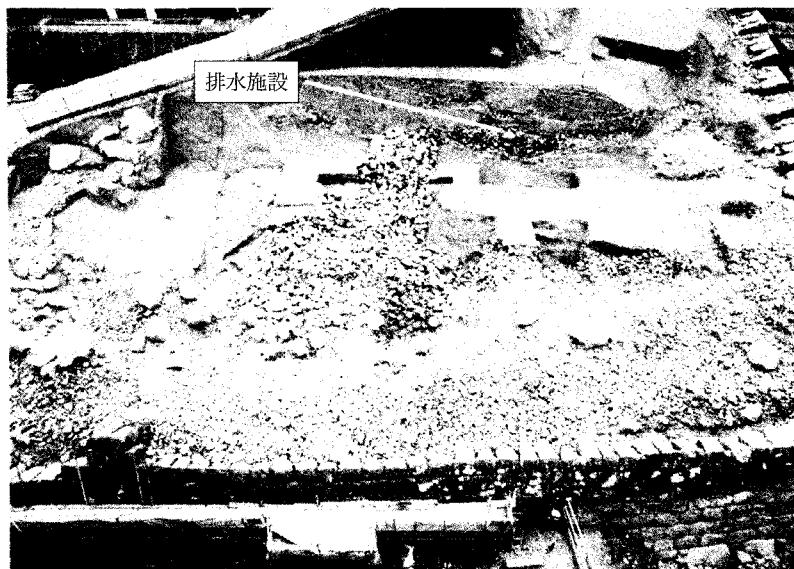
排水施設遠景

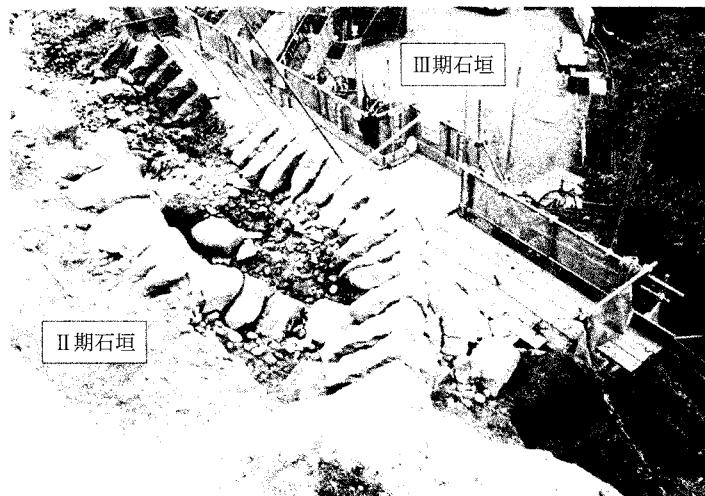
Ⅲ期石垣の「築留」（石垣が終了する地点）の内側から崩れ残ったⅡ期石垣が部分的に検出されているが、Ⅲ期石垣はこのⅡ期石垣と交差し、フック状にかませることによって、構造的に弱い石垣築留の土台としてⅡ期石垣を利用している。このⅡ期石垣とⅢ期石垣と

の交差地点には、石材どうしの接触面にノミによる加工が施され、新旧の石垣を意図的に組ませている痕跡が確認された。

II期・III期石垣が交差する築留部分

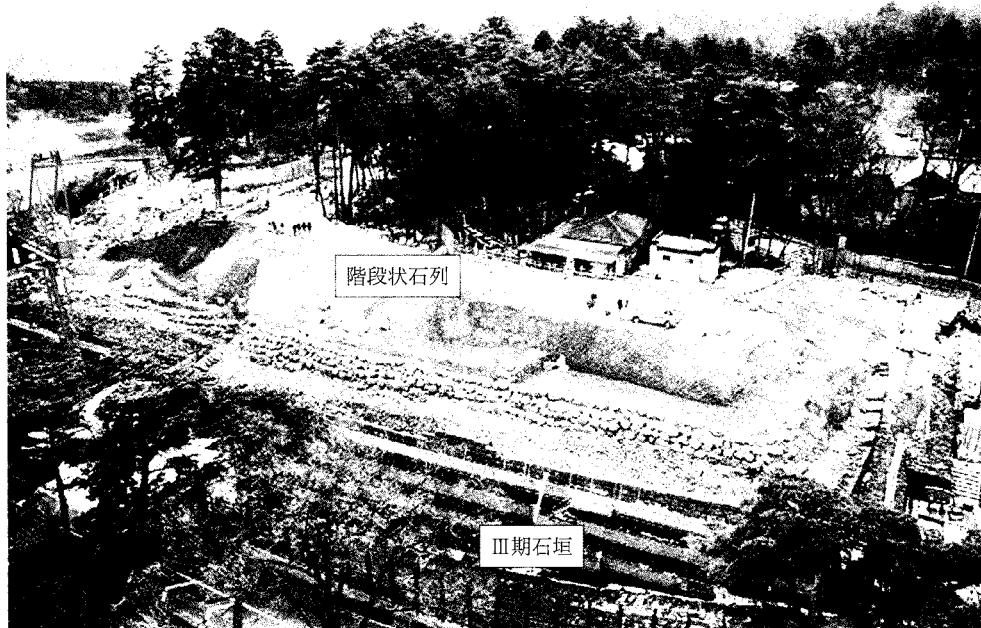
【階段状石列】裏込層の背面から、現在までのところ全長135m、22段以上（石材総数約3,000石）の規模を持つ「階段状石列」が検出された。石列は石積みからおよそ4～5m内側に、石積みとほぼ平行に配石されている。石列は裏込層と盛土との境界付近に位置し、現存石垣の積み上げ・盛土のカサ上げと並行しながら構築されていったことが、土層の断面調査などから明らかになっている。階段状石列は、石垣の位置や標高によって部分的に途切れる個所があり、「石列がない」あるいは「途切れる」部分からは、石垣構築の際に使用された作業用通路跡や堅固な地山層、又は排水施設などが検出された。石列の傾斜は、おおよそ40度で上部はこれより緩く、下部に行くほど急になり最大で80度の傾斜角度をもっている（石垣の部位によっては25度の傾斜をもって配石される個所も見られる）。石列の石材は径0.5～1.5m前後の不定形な自然石や粗割石が使用されており、石材からは矢穴・墨書き痕跡なども確認された。また、石列の石材からは、ノミによって面（小面）を整形した加工痕跡がいくつか検出されるが、この石列石材に残る整形加工の痕跡は、様々な方向を向いて不規則に検出され、石列自体の面を構成するものではない。これらノミによる整形加工は石列の構築以前に施された加工痕跡と考えられ、石列が地震で崩壊した先行する石垣の石材を再利用し構築されたことを示し、さらに石列が面を意識する石垣としての積み上げを意図するものではなく、当初から石垣内部に埋め込む意図のもとに構築されたことを示している。

階段状石列

階段状石列の検出範囲は、Ⅲ期石垣工事の際の盛土範囲とほぼ一致しており、Ⅲ期石垣構築時の盛土層を押さえる土留めとして埋設された可能性が考えられる。特にⅡ期石垣が検出された位置では、Ⅱ期石垣の上部に、この階段状石列が構築されており（Ⅱ期石垣の上に石列が乗っている）、崩れ残ったⅡ期石垣の埋設と階段状石列の構築とを合わせながらⅢ期石垣背面の支えとした部分も見られる。

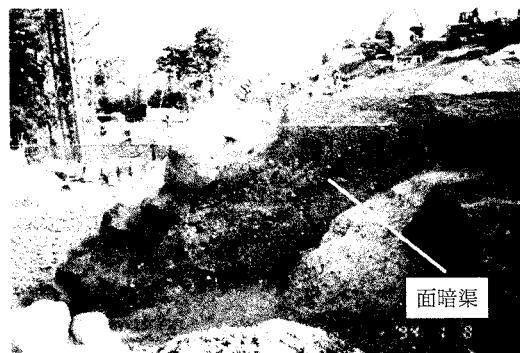
【排水施設】Ⅲ期石垣の盛土中から、層厚約10～50cmの円礫を敷き詰めた礫層が、階段状石列に向かって、約40度の傾斜角度で埋設されているのが確認された。礫層は地表面あるいは盛土の途中から2～3段、層状に埋設されており、5～15mの長さで断続的に検出される。礫層は石積みと並行して行われる盛土の嵩上げの際、サンドイッチ状に敷き詰め埋設されたもので、石垣の随所で検出されている。礫層の底面には、不透水層となる白粘土が貼られ、その上部に円礫が充填されていることから、この施設がⅢ期石垣の盛土中に構築された排水施設（面暗渠）と考えることができる。Ⅲ期石垣には石垣表面に排水口等の水抜き施設は見られず、解体調査開始以前から石垣の排水システムについて疑問視されていた。石垣背面に浸透した雨水を一部を集め、石垣表面の排水口から排水させるといった手法を用いず、盛土から裏込層へゆっくりと浸透させながら雨水処理を行う面暗渠は、仙台城独自のシステムであり、Ⅱ期石垣の中にも同様な技術が施されてい

排水施設（面暗渠）

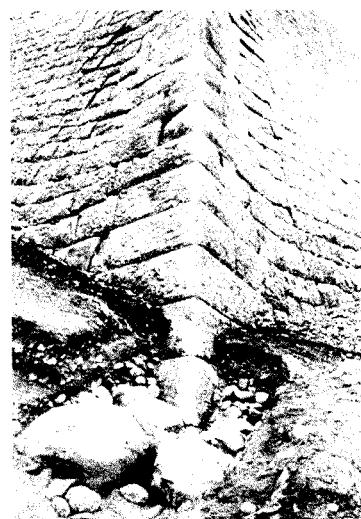
【石垣基部】 石垣北東の隅角部では、地表面より約3m下で石垣隅角部の土台となる根石が検出された。この地点の調査では、根石の下部まで確認することはできなかったが、石垣隅角の基部が、堅い岩盤を掘りぬき、岩盤の上に大形の根石を据えていることが明らかになった。根石の直上に積まれた角石（一番石）には、ステ石と呼ばれる巨石を数石組ませ、石垣隅角を側面から押さえ強化している。これらのステ石にはノミによつて整形加工された痕跡が見られ、先行する石垣の石材が転用されたと考えられる。

隅角部のステ石組

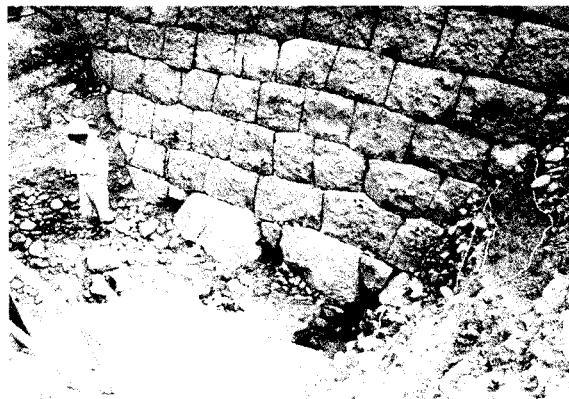
築石部の根石は、現地表面から深さ約4m前後で検出され、地中に埋設されている石垣面積が予想以上に大きいことが調査によって明らかになった。根石には、自然石と共にノミによる調整加工を施した旧石垣の転用石も使用されており、根石と根石との間には詰石が入る部分もみられる。根石の直下には円礫が敷かれ、その上に直接根石が配石されており、土台木（註25）などはまだ確認されていない。

築石部の根石と直下の円礫

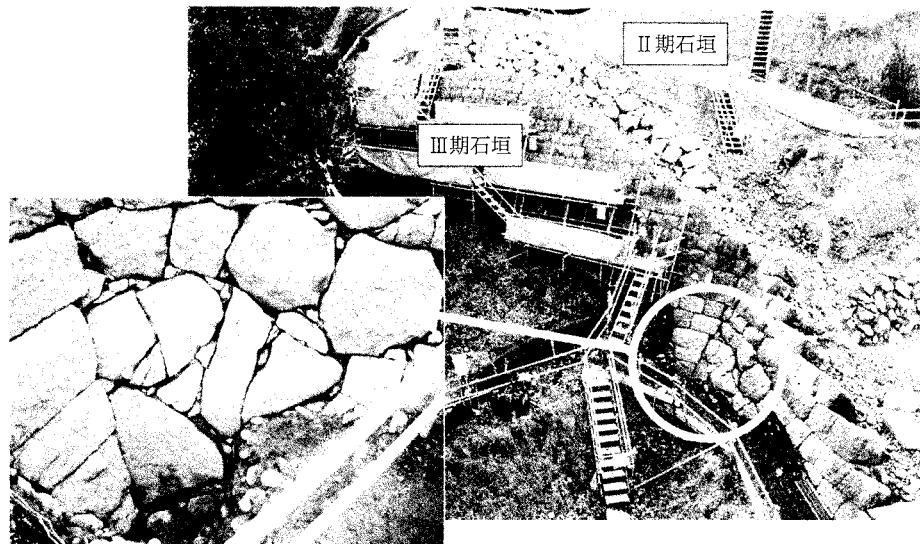
石垣の入角部の調査では、現地表面から深さ約2mで、直径約1.2mの自然石の築石とそれを側面から押さえるステ石が検出された。この位置の下部では、Ⅲ期石垣特有の整層積みが、横目地の通らない乱層積みの上部に乗せられており、上下の石積み様式に明瞭な違いが認められる。大形の石材を使

用した下部の乱層積みは、既に検出されているⅡ期石垣の延長線上にあり、この部分がⅡ期石垣の一部であることが明らかになった。Ⅲ期石垣は、Ⅱ期石垣の基部をそのまま利用し、そこに新たなる石材を積み上げていったものと考えられる。

II期石垣の基部を利用したIII期石垣
